## 県天然記念物“西浜のヒメコマツ(五葉松)”診断(報告)

兵庫県みどりのヘリテージマネージャー会  
報告者 鳥越 茂

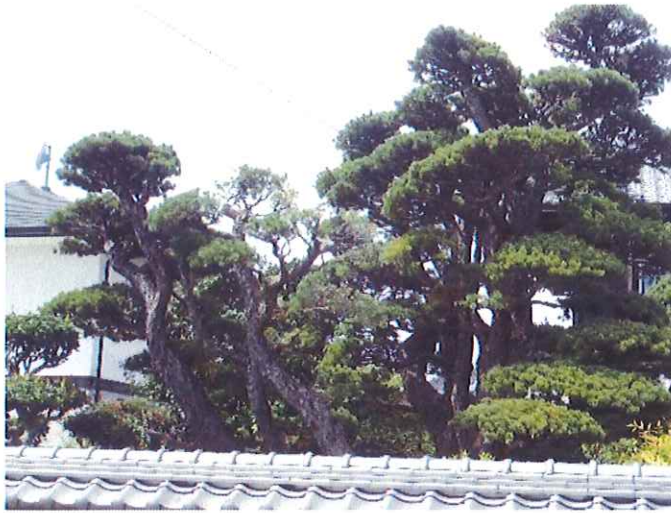
写真-1  
浜西のヒメコマツ全景

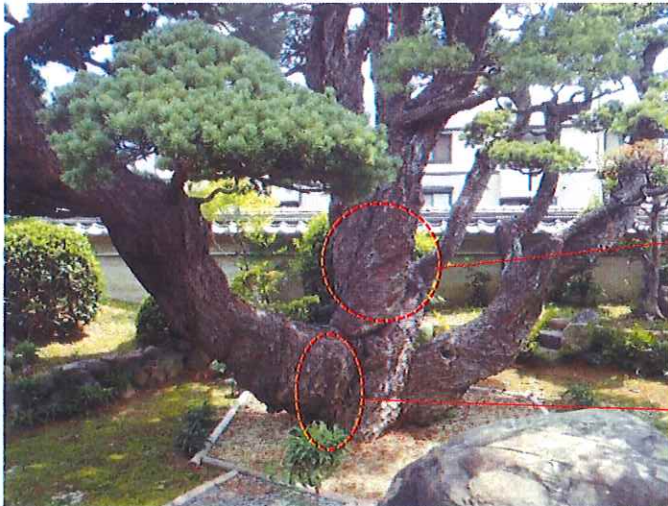
写真-2  
根元部

人工的に左に回転させているのが分かる

接ぎ木部が線状になり接いであることがすぐに分かる

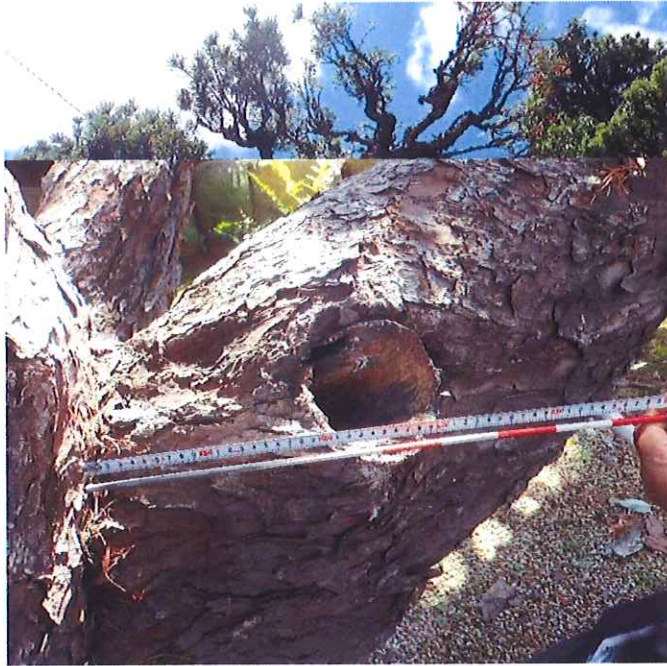
2)以上の説明が所有者の石生氏と宗實樹木医からあり、地下部については調べ、土壌改良も実施されていることから、地上部について検討した。台木に7本の枝が接ぎ木されているが、盆栽仕立てで樹形に変化を与えるため人為的に大きく左にねじって接がれている(写真-2)。枝ごとに樹勢の差が激しいが、衰退している枝を見ると根元付近に枯れ枝を切った後が空洞となっており、穴は直径約12cm、俵土棒を差し込むと深さは約40～50cmあり、ヒメコマツの中心部に達していた(写真-3、-4、-5)。根元を少し掘ると外部から幹に侵入しているヒメコマツ以外の直径約2cmの根が見つかり、腐朽部を養分にして生育しているように思われた(写真-6)。空洞となった原因はいくつか考えられるが、直接の原因は傷口から入った腐朽菌が心材を腐らせ、形成層の養水分の通道を阻害し、結果として先端の枝の伸びが悪くなり葉が枯れていったものと思われた。

写真-3  
衰退枝は葉量、伸び共に減少

今回の診断は聞き取りとヒメコマツの生育確認から推測したもので、不完全なものであるのは否めないが、樹齢250年とされるヒメコマツの枝に台勝ち、台負けといった接ぎ木の障害が起こるのは接ぎ木の宿命であり、今後は樹勢を良くすることより衰退を遅らせる管理をして見守るのが良いのではないかと思われた。現在の管理法はこの目的にかなっており、続けることをお勧めしたい。

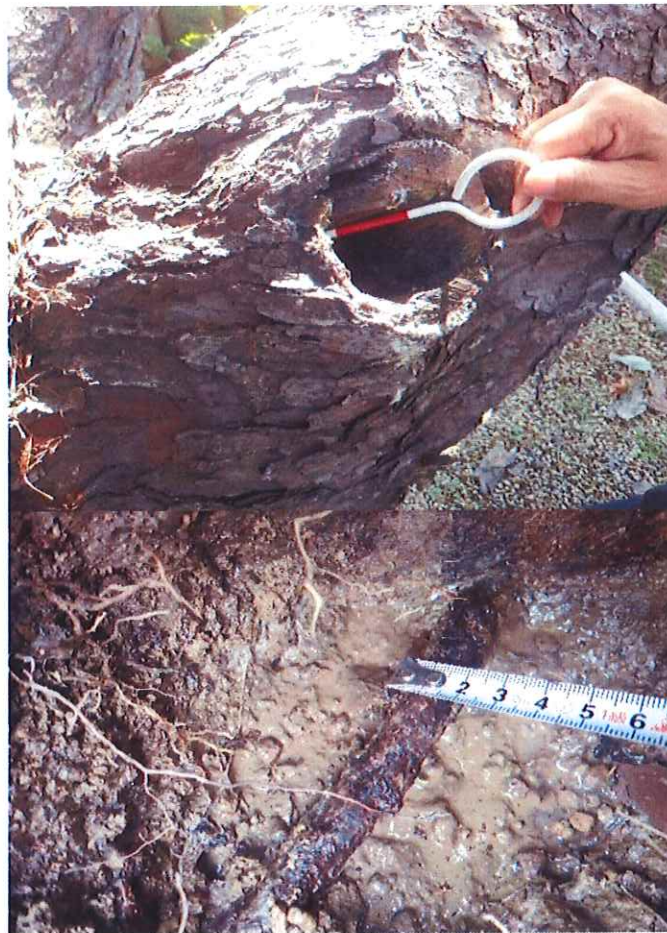
写真-4  
衰退枝下部の空洞(直径約  
12 cm)

写真-5  
空洞に検度棒を差し込む  
約 50 cm の空洞を確認

写真-6  
根元を掘り、直径約 2 cm の  
広葉樹の根系侵入を確認
