【第2部】 技術解析

第1章 花火大会会場への来場者数

第2章 歩道橋上の滞留者数

第4章 歩道橋上の群衆密度と群衆の圧力

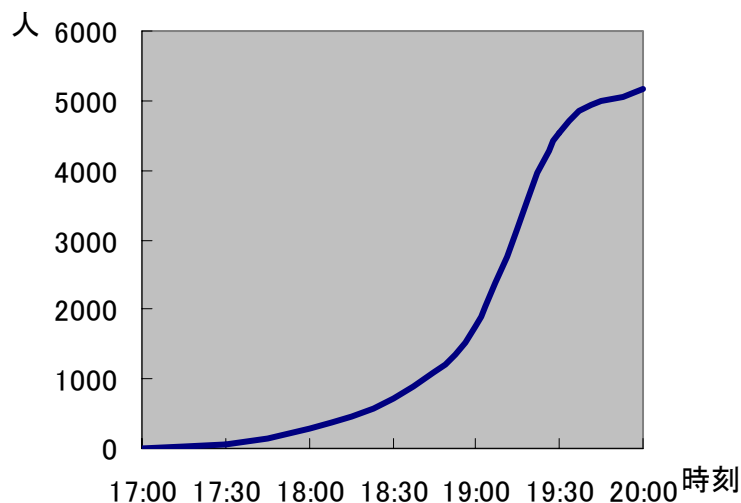
図2-3-1 歩道橋上の人数の時間的变化

以上から得られた算定結果を、表 2-3-1 および図 2-3-1 に示すが、これによると 18 時以後、人数が増え始め、特に 18 時 30 分から急激に増加したことがわかる。遅くとも 19 時ころまでに流入をストップするなど、強力な規制を実施すれば事故にはならなかったと思われるが、事前の準備と手配がなければ、途中から急遽そのような規制を行うことは、とてもできなかったであろう。(なお、負傷者の朝霧歩道橋への進入状況については資料 32 のとおりである。)

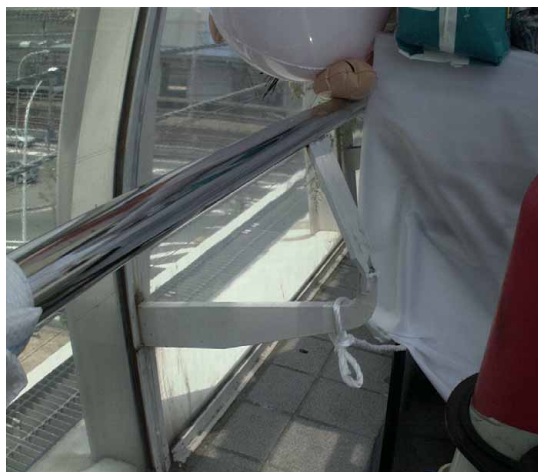
写真 2-4-1 変形した支持板（西側）

なお、変形の状況を写真 2-4-1、写真 2-4-2 に示す。手すりの変形（ひずみ）の最も大きい部分では、その変形量が西側で約 9cm、東側で約 6cm となっている。また、手すりの支持板は、その幅が欠損により狭くなっているアームの取付け部分において外側に変形している。

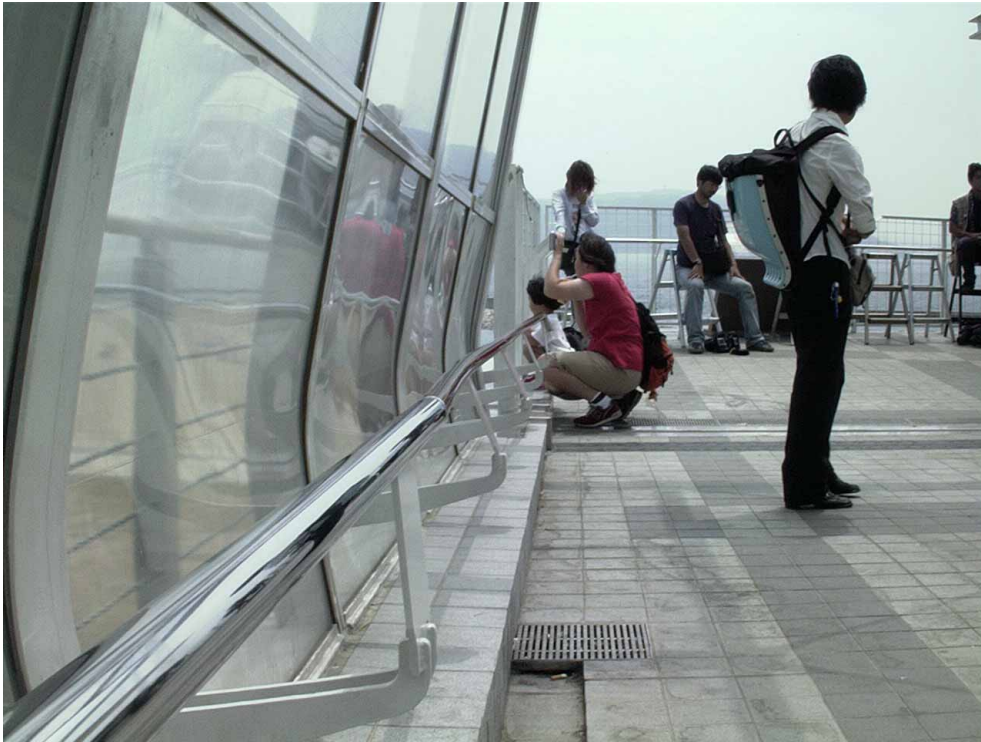
写真 2-4-2 歩道橋南端部の東側手すり及び手すり支持板

歩道橋シェルターの南端から北へ 10mまでの間で東西両側の手すりが曲がっているのは、群衆の圧力によるものと考えられる。この手すりとその支持板の変形が、どのような力によってもたらされたかを、変形量が詳しく得られている歩道橋の東側の手すり部分を対象として検討する。

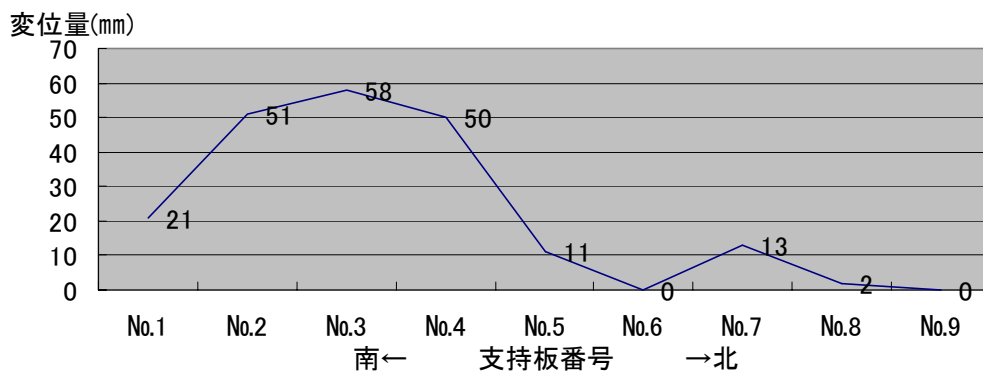
図2-4-2 手すり支持板の変位量

歩道橋東側の手すりの変位量を、支持板のスパンごとに計測し、その結果をまとめたのが図 2-4-2 である。塑性変形の発生した支間（スパン）をみると、No.1 からNo.6 の範囲とNo.6 からNo.8 の範囲の 2 つがある。なお、No.8 からNo.9 の範囲についても微小な変形が生じているが、弾性領域の歪みと考え、ここでは検討しないことにした。

注) 支持板間の距離(スパン)は 1.25m で一定である。

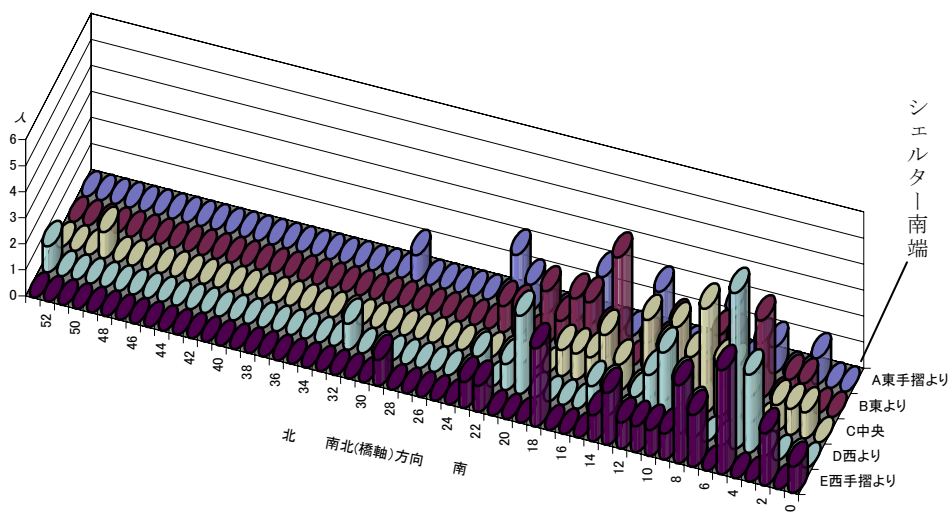
図 2-5-1 転倒者の事故時にいた場所

当委員会の聴き取り調査から得られた「転倒者の事故時にいた場所」を、プロットしたのが図 2-5-1 である。転倒者は、歩道橋のシェルター部分の南端から駅の方に奥行 25m、歩道橋東西 6m の広い範囲に分布している。第 1 回目の南西端で起きたなだれとそれに引き続き発生した歩道橋シェ

ルター南端から北へ5m付近を起点にして発生した2回目のなだれに分けて考えると、この転倒者の分布は良く理解できる。

2回目のなだれについて、屋根の上から目撃した人は、最大奥行き7～8m、最大幅約5m、高さ約1.5mの小山をなしていたと証言しているが、それは転倒者の比較的集中している範囲に合致している。なお、それらの山と少し離れて、シェルター部分の南端から30mあるいは50m地点においても転倒者が見られるが、小規模な群衆転倒事故が別に発生していたと考えられる。
