現地調査個票<部屋毎>

棟名	JAトータルサポートセンター明石	3階	部屋番号	—	部屋名	—
確認方法	採取 目視	備考	—			厚さ — t
メモ	調査場所を示す

JAトータルサポートセンター明石 3階平面図

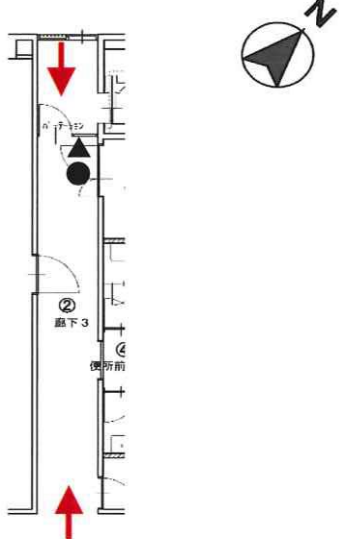
室内の全景

部位	建 材 名・商 品 名	書面調査との整合性	劣化程度	含有の有・無 含有みなし
天井裏	— 配管保温材・ダクトパッキン等は、採取分析していないみなし含有	—	—	—
天井	石綿含有ロックウール吸音板 平、リブ せっこうボード 同一U-8	○	やや劣化	含有みなし
梁型	—	—	—	—
壁	クロス 石綿含有下地調整材 採取U-11	○	やや劣化	有
柱型	—	—	—	—
腰壁	—	—	—	—
巾木	ソフト巾木 石綿含有接着剤 同一U-12	○	やや劣化	有
床	ビニル床タイル 石綿含有接着剤 同一U-3	X	やや劣化	含有みなし
その他	—	—	—	—

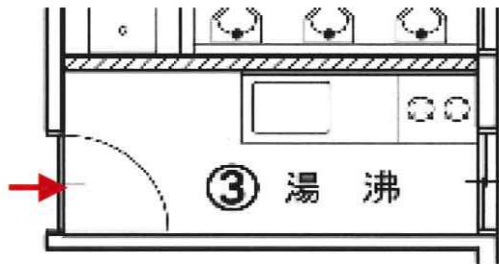
室内の全景

部位	建 材 名 ・ 商 品 名	〇下表、赤字は含有及びみなし含有建材	書面調査との整合性	劣化程度	含有の有・無 含有みなし
天井裏	—	配管保温材・ダクトパッキン等は、採取分析していないみなし含有	—	—	—
天井	塗装	石綿含有けい酸カルシウム板1種	同一U-5	X	やや劣化 含有みなし
梁型	—	—	—	—	—
壁	クロス	石綿含有下地調整材 タイル	同一U-7	O	やや劣化 含有みなし
柱型	—	—	—	—	—
腰壁	—	—	—	—	—
巾木	ソフト巾木	石綿含有接着剤	同一U-12	O	やや劣化 含有みなし
床	ビニール床シート	接着剤	同一U-6	O	やや劣化 無
その他	—	—	—	—	—

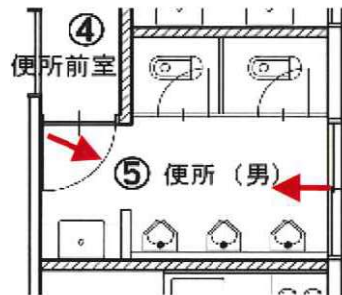
室内の全景

部位	建 材 名 ・ 商 品 名	〇下表、赤字は含有及びみなし含有建材	書面調査との整合性	劣化程度	含有の有・無 含有みなし
天井裏	—	配管保温材・ダクトパッキン等は、採取分析していないみなし含有	—	—	—
天井	塗装	石綿含有けい酸カルシウム板1種	×	やや劣化	含有みなし
梁型	—	—	—	—	—
壁	タイル 接着剤	接着剤は採取分析していない、みなし含有	○	やや劣化	含有みなし
柱型	—	—	—	—	—
腰壁	—	—	—	—	—
巾木	—	—	×	—	—
床	モザイクタイル (防水材料)	防水材料は採取分析していない、みなし含有	○	やや劣化	含有みなし
その他	—	—	—	—	—

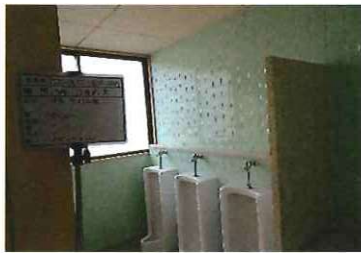
室内の全景

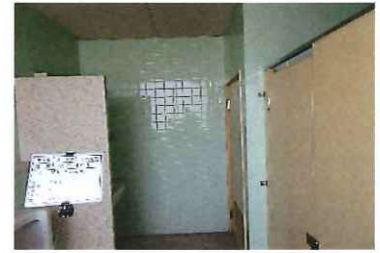
壁・天井

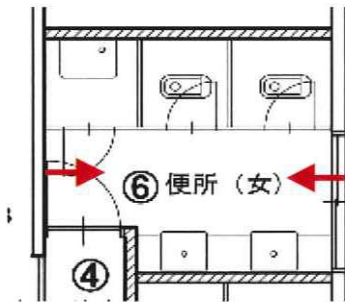
室内の全景

部位	建 材 名 ・ 商 品 名	書面調査との整合性	劣化程度	含有の有・無含有のみなし
天井裏	— 配管保温材・ダクトパッキン等は、採取分析していないのみなし含有	—	—	—
天井	塗装 石綿含有けい酸カルシウム板1種 同一-U-5	X	やや劣化	含有のみなし
梁型	—	—	—	—
壁	タイル 接着剤 接着剤は採取分析していない、のみなし含有	O	やや劣化	含有のみなし
柱型	—	—	—	—
腰壁	—	—	—	—
巾木	—	X	—	—
床	モザイクタイル (防水材料) 防水材料は採取分析していない、のみなし含有	O	やや劣化	含有のみなし
その他	—	—	—	—

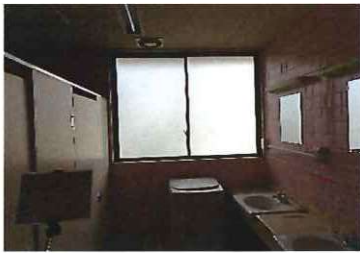
室内の全景

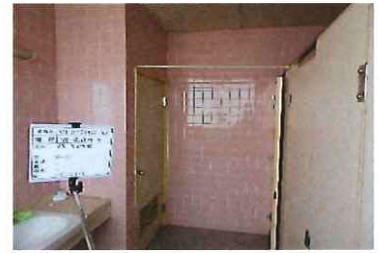
壁・天井

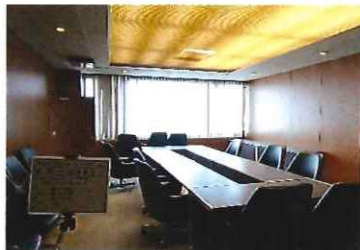
室内の全景

部位	建 材 名 ・ 商 品 名	〇下表、赤字は含有及びみなし含有建材	書面調査との整合性	劣化程度	含有の有・無 含有みなし
天井裏	—	配管保温材・ダクトパッキン等は、採取分析していないみなし含有	—	—	—
天井	石綿含有ロックウール吸音板 平・リア	せっこうボード	同一U-8	〇	やや劣化 含有みなし
梁型	上り天井： ひる石状吹付	せっこうボード	同一U-2	X	やや劣化 無
壁	練付合板	クロス	同一U-4	X	やや劣化 無
柱型	練付合板		同一U-4	X	やや劣化 無
腰壁	練付合板		同一U-4	X	やや劣化 無
巾木	木製			〇	やや劣化 無
床	カーペット			〇	やや劣化 無
その他	空調機械等の部材	パッキン等みなし含有		—	やや劣化 含有みなし

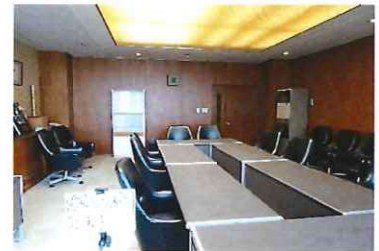
上り天井

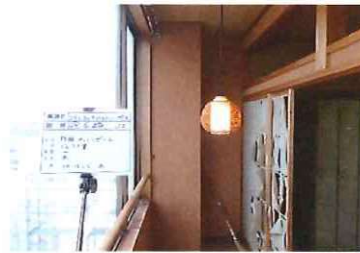
壁・天井

部位	建材名・商品名	書面調査との整合性	劣化程度	含有の有・無 含有みなし
天井裏	— 配管保温材・ダクトパッキン等は、採取分析していないみなし含有	—	—	—
天井	化粧石膏ボード(杉柎) 同-U-10	○	やや劣化	無
梁型	—	—	—	—
壁	ジュラク塗 同-U-7	○	やや劣化	無
柱型	—	—	—	—
腰壁	—	—	—	—
巾木	雑巾摺: 木製	X	やや劣化	無
床	木製	○	やや劣化	無
その他	—	—	—	—

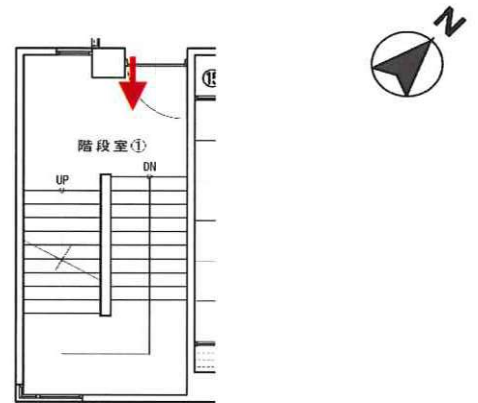
室内の全景

部位	建材名・商品名	書面調査との整合性	劣化程度	含有の有・無 含有みなし
天井裏	—	—	—	—
天井(段裏)	砂状吹付 下地調整材採取分析していないみなし含有	X	やや劣化	含有みなし
梁型	—	—	—	—
壁	砂状吹付 下地調整材採取分析していないみなし含有	X	やや劣化	含有みなし
柱型	—	—	—	—
腰壁	—	—	—	—
巾木	ソフト巾木+接着剤 同-U-12	○	やや劣化	含有みなし
床	ビニル床シート 接着剤 同-U-6	○	やや劣化	無
その他	—	—	—	—

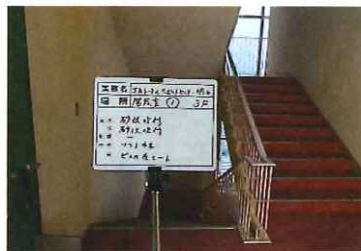
壁・天井

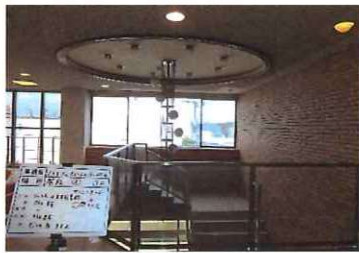
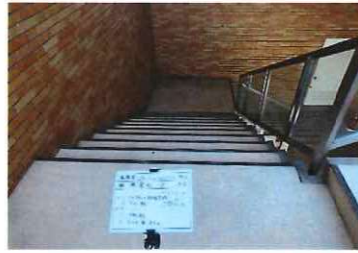
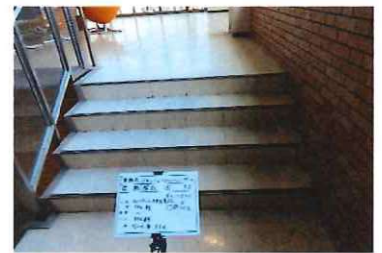
壁・天井

階段段裏

部位	建材名・商品名	書面調査との整合性	劣化程度	含有の有・無含有のみなし
天井裏	— 配管保温材・ダクトパッキン等は、採取分析していないみなし含有	—	—	—
天井	①談話コーナーによる 同一-U-8	—	やや劣化	含有のみなし
梁型	階段段裏: 複層塗材 下地調整材は採取分析していない、みなし含有	X	やや劣化	含有のみなし
壁	タイル 接着剤 接着剤は採取分析していない、みなし含有	O	やや劣化	含有のみなし
柱型	—	—	—	—
腰壁	—	—	—	—
巾木	階段ササ: テラゾー	X	やや劣化	無
床	ビニル床タイル 石綿含有接着剤 同一-U-3	X	やや劣化	含有のみなし
その他	—	—	—	—
